## Bijlage AW4 - Woningisolatie en warmteafgifte in verschillende woningtypen

### VOORBEELD 1

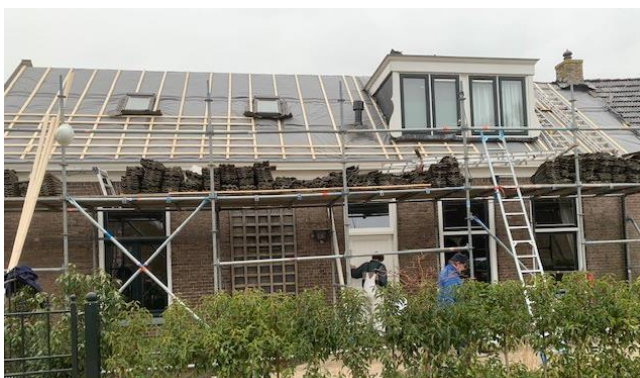
**Foto 1:** De dakisolatie in uitvoering

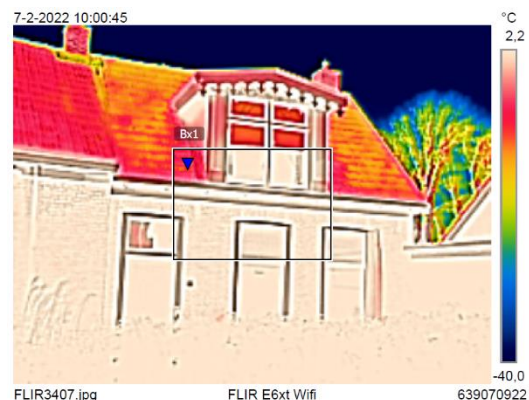
**Foto 2:** Het linkerdeel van het dak is dankzij de luchtdichte constructie beter geïsoleerd dan het rechterdeel terwijl rechts de laag isolatiemateriaal dikker is dan links.

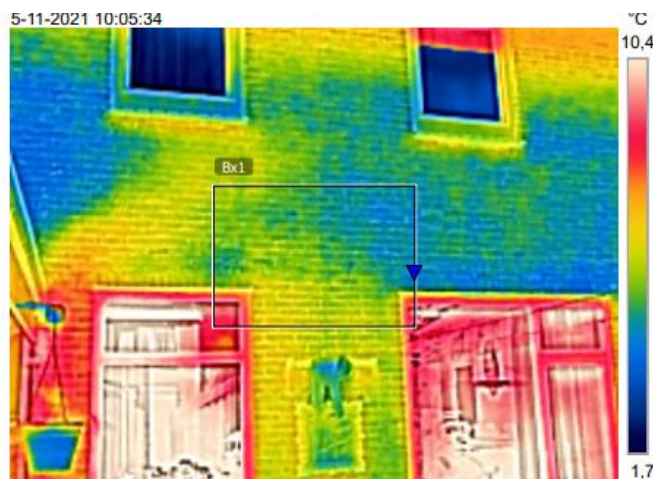
**Foto 1:** Het is goed te zien dat er warmte via de muur verdwijnt. De muur had egaal blauw moeten zijn. Ook is goed te zien dat hier oud dubbelglas in de woning zit.

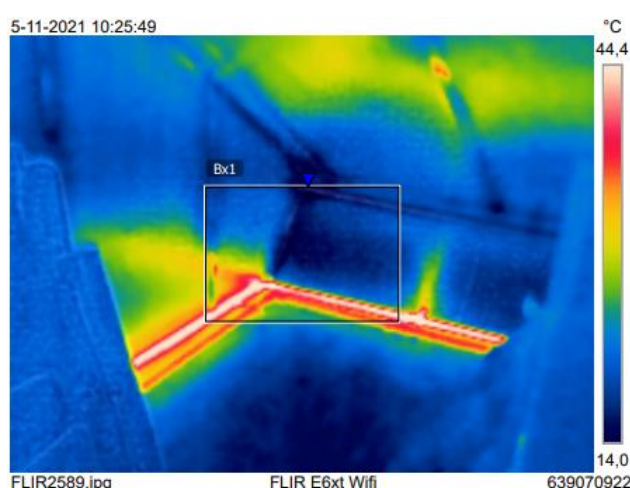
**Foto 2:** Op deze foto zien we een niet-geïsoleerde CV-hoofdleiding die over de zolder loopt met veel warmteverlies. De eigenaar heeft inmiddels de buizen geïsoleerd.

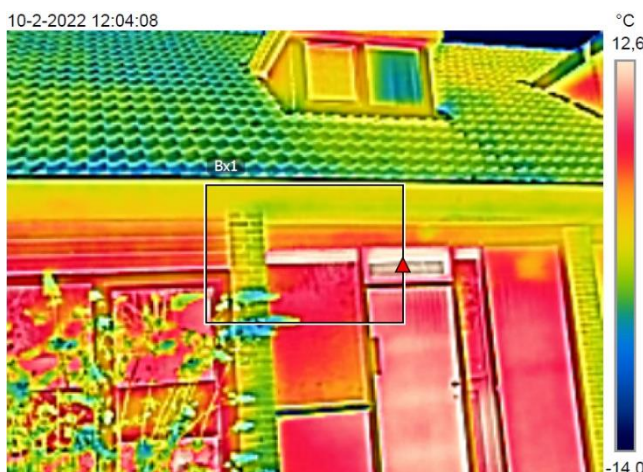
**Foto 1:** Isolatie rondom de voordeur en kierdichting kunnen een stuk beter. Boven de voordeur zit nog een stukje enkel glas. Nog beter zou een geïsoleerde voordeur zijn.

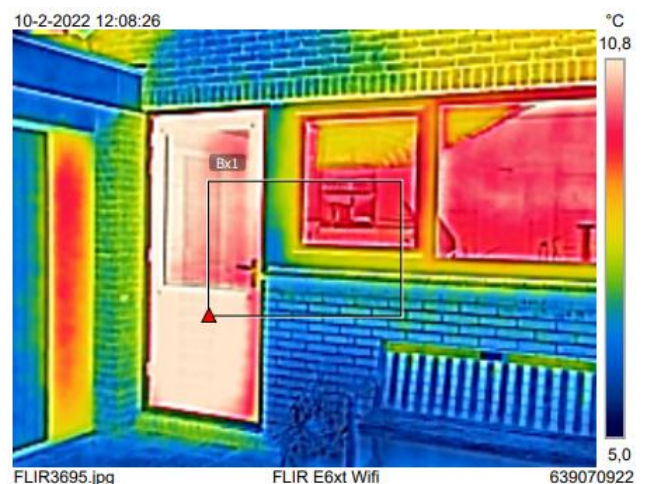
**Foto 2:** De achterdeur zou vervangen moeten worden door een beter aïsoleerde deur.

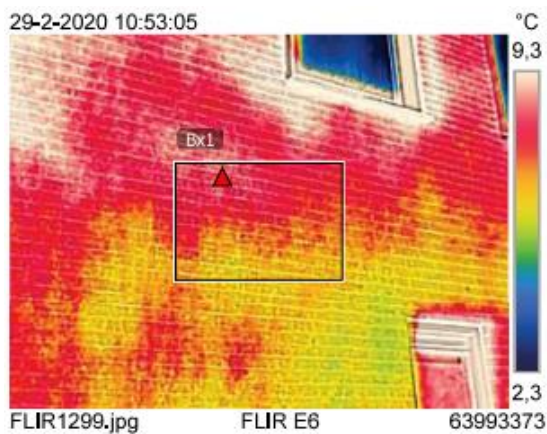
**Foto 1:** Duidelijk is te zien dat de zijgevel niet goed geïsoleerd is. Isolatie is maar half aangebracht en niet goed verdeeld. Extra onderzoek is nodig naar wat er nu in de gevel zit.

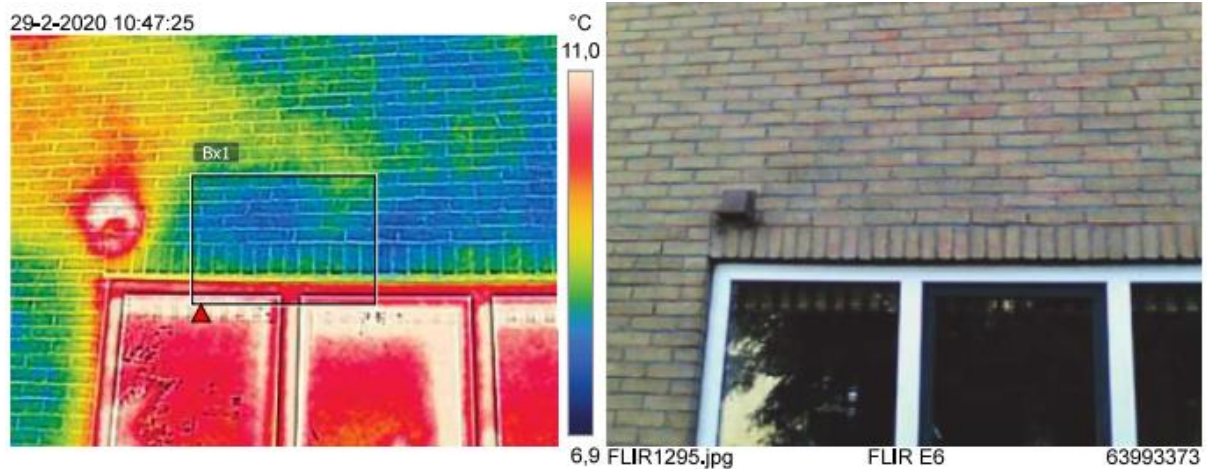
**Foto's 2 en 3:** De keukenramen zijn niet goed geïsoleerd. Er is ook veel warmteverlies via de afzuigkap.
