# voorbeeldwoning 2

Woningtype: vrijstaand  
Bouwjaar: **1967**  
Adres: de Skatting

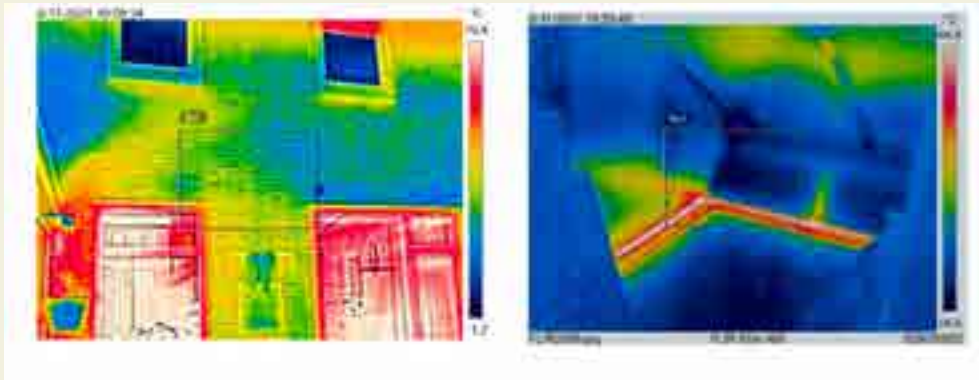
Bovenstaande warmtebeelden zijn van voor de genomen isolatiemaatregelen.

Foto 1: Het is goed te zien dat er warmte via de muur verdwijnt. De muur had egaal blauw moeten zijn. Ook is goed te zien dat hier oud dubbelglas in de woning zit.

Foto 2: Op deze foto zien we een niet-geïsoleerde CV- hoofdleiding die over de zolder loopt met veel warmteverlies. De eigenaar heeft inmiddels de buizen geïsoleerd.

- Isolatie van de CV-leidingen op zolder (door de bewoner zelf uitgevoerd)
- spouwmuurisolatie

De spouwmuur van 5 cm is gevuld met gerecyclede EPS-korrels welke zijn voorzien van een lijm laagje. Door deze lijm laag worden de korrels één geheel. Ze stromen nu ook niet uit bij een klein gaatje in de muur.
