# voorbeeldwoning 1

Woningtype: twee onder een kap  
Bouwjaar: **1830**  
Adres: de Skatting

## Renovatie van de begane grond en dak (2020):

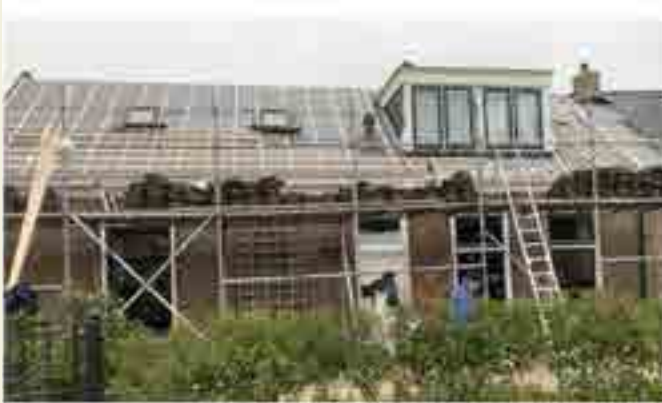
Foto 1: De dakisolatie in uitvoering

### Toelichting dakisolatie:

Er is gekozen voor een isolatiesysteem dat ervoor zorgt dat de dakpannen niet meer dan 4 cm hoger komen te liggen. Daardoor heb je geen probleem met het beschermd dorpsgezicht en hoeven goten, dakkapellen, dakramen etc. niet aangepast te worden.

Bij deze oplossing wordt ervoor gezorgd dat er een luchtdichte laag ontstaat tussen de isolatie en het dakhout.

Na het verwijderen van de dakpannen, de panlatten en tengels worden eerst nieuwe tengels van 22 mm dik op het dak geschroefd met daaronder een rubberen strip om het luchtdicht af te kunnen sluiten. Hierop wordt de isolatie geplakt met hulp van dubbelzijdig tape.

Daarbovenop wordt een tweede laag tengels geschroefd op de eerste laag tengels, met rubberen strips ertussenom het luchtdicht te krijgen. Na het leggen van de panlatten en dakpannen is het dak goed geïsoleerd en toch slechts 4 cm hoger geworden.

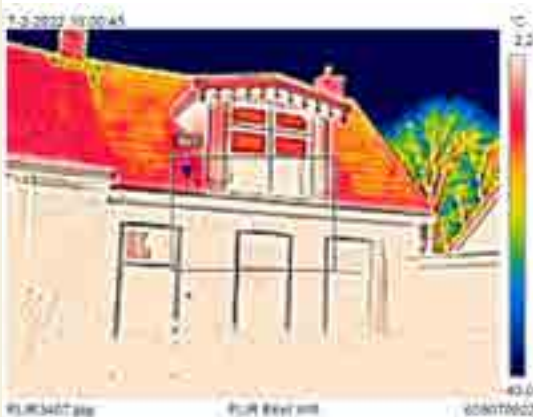
Foto 2: Het linkerdeel van het dak is dankzij de luchtdichte constructie beter geïsoleerd dan het rechterdeel terwijl rechts de laag isolatiemateriaal dikker is dan links.
