## Bijlage AW4 - Woningisolatie en warmteafgifte in verschillende woningtypen

### VOORBEELD 1

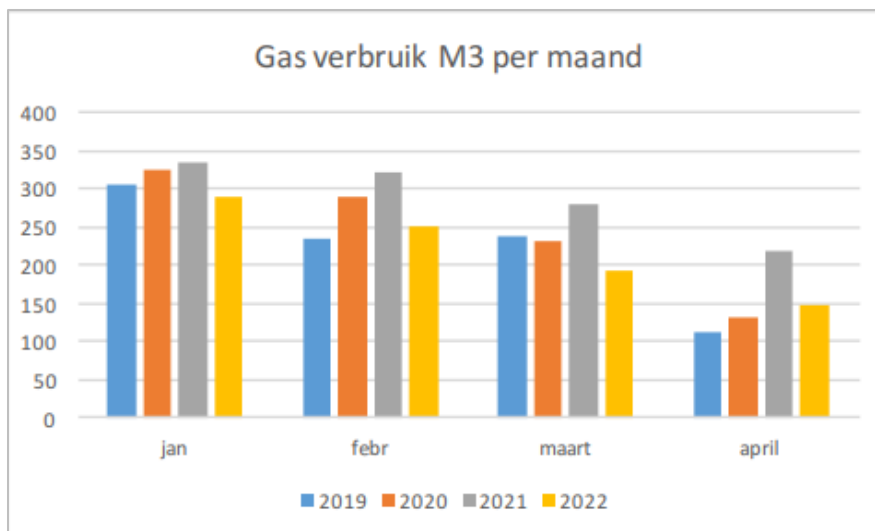
Het is stiller geworden in huis voor geluiden van buitenaf. Het warmtevoordeel is nog niet voelbaar, maar wel meetbaar, zie grafiek:
